Entre o espaço e a memória do Paço Real de Caxias.
Estratégia para a reabilitação sustentável do património
arquitetónico

**Dissertação de Natureza Científica para obtenção do Grau de Mestre em
Arquitetura**

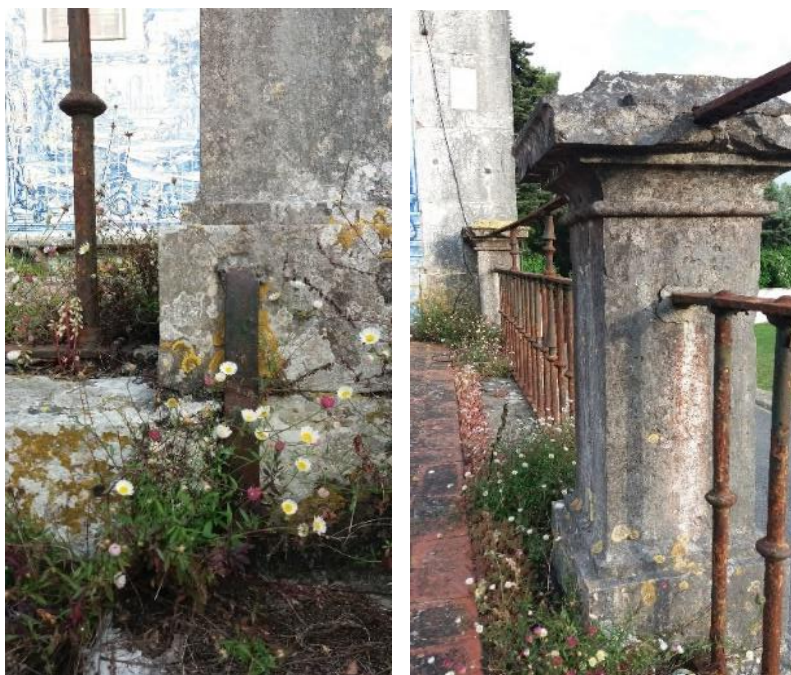
Constatou-se que nos locais de ligação entre estes dois elementos, ferro e alvenaria, a corrosão do ferro potenciou a destruição do reboco, levando à fendilhação das alvenarias e á diminuição da resistência mecânica nos elementos de ferro (Figura 74).

Figura 74 – Corrosão nos elementos de ferro e fendilhação

Nos pavimentos de alvenaria do Paço Real de Caxias, tendo presente as anomalias associadas recomenda-se aplicar o princípio da compatibilidade. Para tal, é necessário efetuar uma avaliação dos danos das vigas de ferro nas zonas dos apoios, permitindo desta forma identificar o grau de gravidade da deterioração e para os casos de corrosão superficial é necessário verificar a secção do elemento e as condições de segurança do pavimento, sendo esta inspeção indicadora do nível de reforço que é necessário introduzir. A resolução das anomalias indicadas será através do reforço local de uma secção do elemento de ferro ou a substituição de um vigamento, efetuado com chapas ou perfis metálicos em aço, aparafusados ou colados aos perfis de ferro a reforçar, devendo-se utilizar resinas epóxicas como solução compatível.

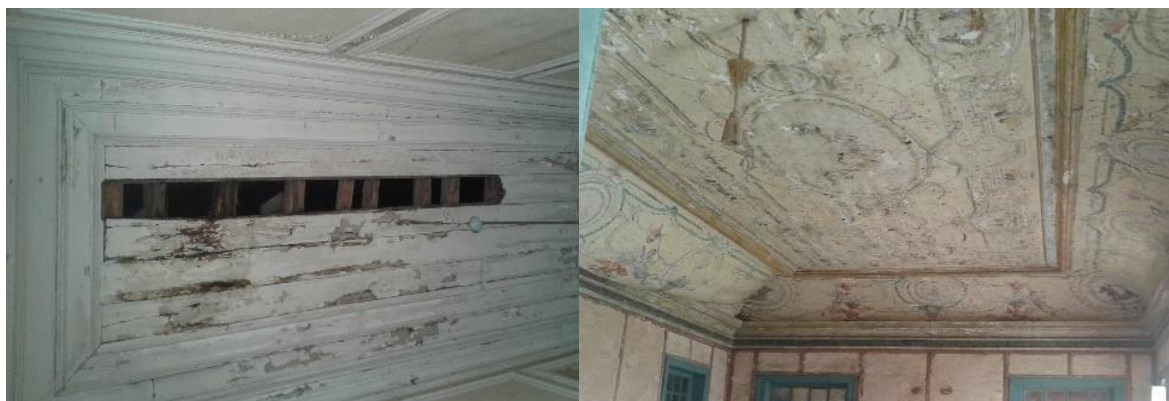
Figura 75 – Revestimento dos tetos

Os revestimentos de tetos do Paço Real de Caxias são em madeira, designadamente em caixotão nas salas e abóbada de berço na capela, apresentam um quadro de patologias semelhante aos pavimentos com revestimento de madeira (Figura 75).

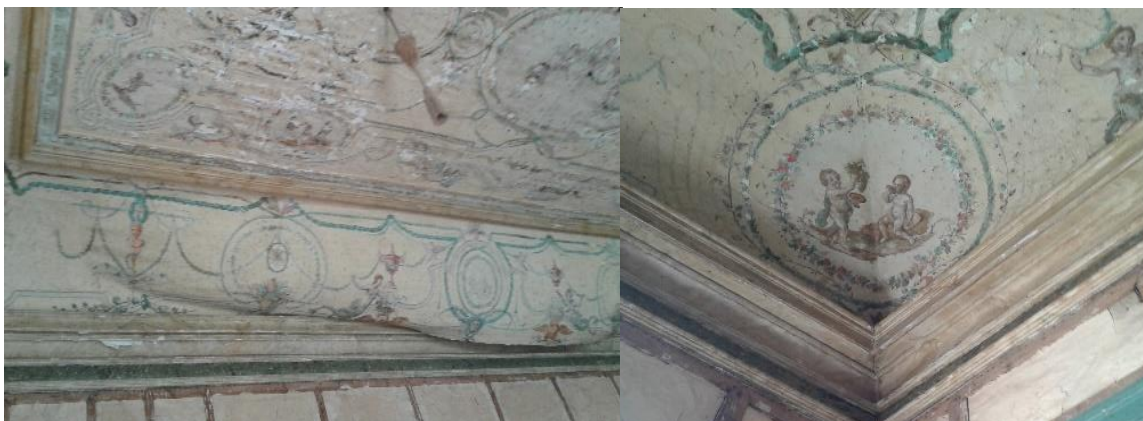
Figura 76 – Acabamento dos tetos em tela pintada

De ressaltar o tipo de acabamento dos tetos do Paço Real no salão nobre e na sala da Duquesa que são dotados de assinalável valor artístico e cultural, devido às telas pintadas, observando-se entre as anomalias mais frequentes o descolamento da tela, destacamento, mancha, falta de aderência e alteração da cor (Figura 76).

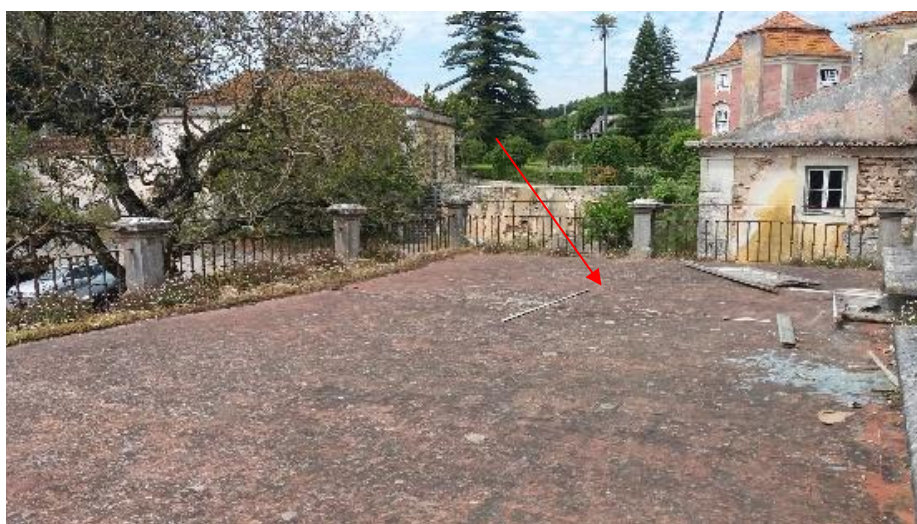
Nas coberturas em terraço, observou-se uma elevada deterioração da própria cobertura, do sistema de impermeabilização, do sistema de drenagem, captação e evacuação da água, apresentando como patologia a deformação excessiva e a fendilhação dos revestimentos (Figura 77).

Figura 77 – Anomalia na cobertura em terraço por deformação

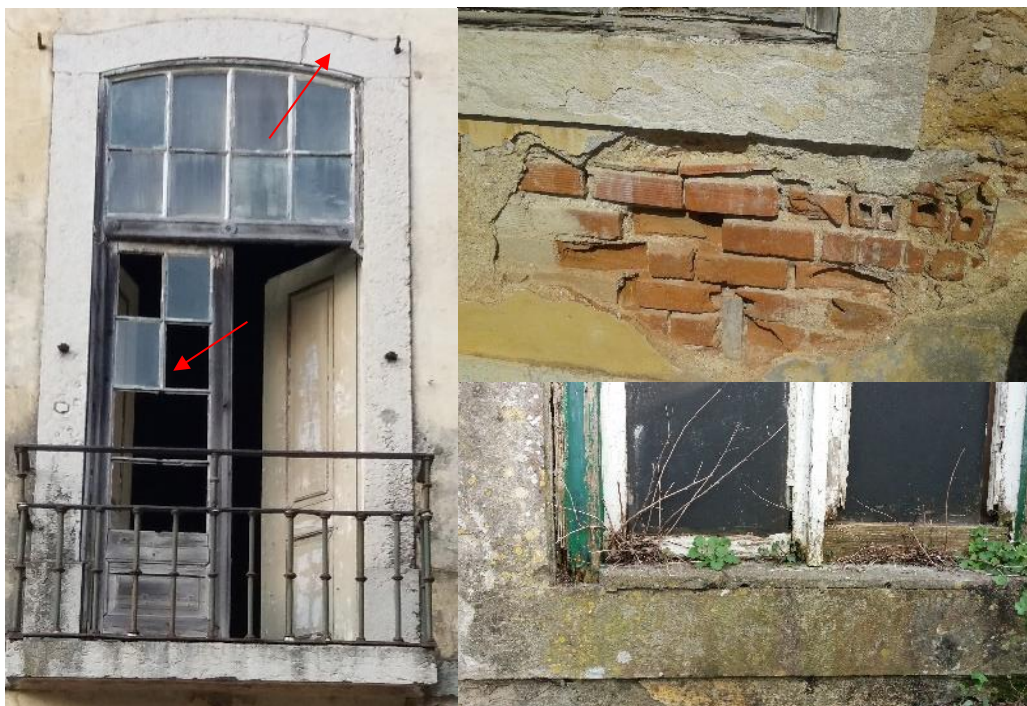
Figura 78 – Anomalias nas cantarias

A pedra das cantarias do Paço Real de Caxias apresenta desgaste associado aos comportamentos mecânicos de materiais diferentes, ou seja, na alvenaria aparelhada com

a cantaria, constatou-se a presença de fendilhação, presença de elementos vegetais, eflorescência (no interior) e sujidade. Apesar da observação destas patologias verifica-se que por ser um material nobre apresenta uma grande durabilidade e boa resistência aos agentes externos (Figura 78).

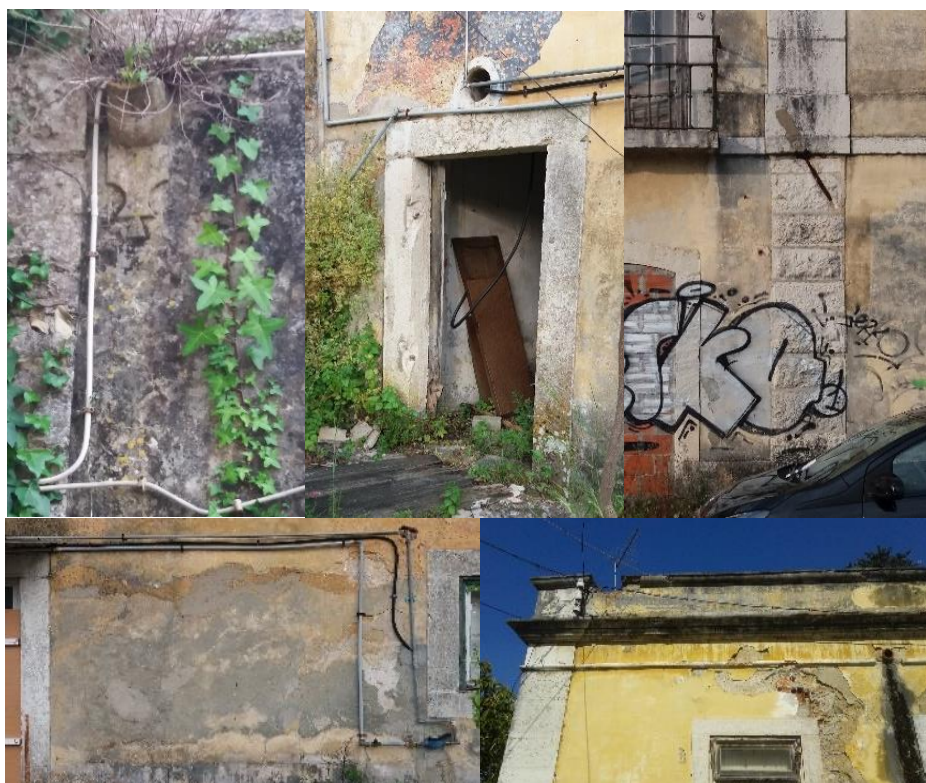
As anomalias nas instalações elétricas, de abastecimentos de águas, esgotos residuais e esgotos de águas pluviais são bastantes intrusivas nas construções de edifícios antigos colocando-os em situação grave de risco de incêndio, risco nocivo para a saúde, risco de fendilhação grave da construção entre outras. No Paço Real de Caxias constatou-se que a rede de instalação elétrica se encontra em elevado risco de degradação e de segurança (**Erro! A origem da referência não foi encontrada.**).

Figura 79 – Anomalias associadas aos vários tipos de instalações

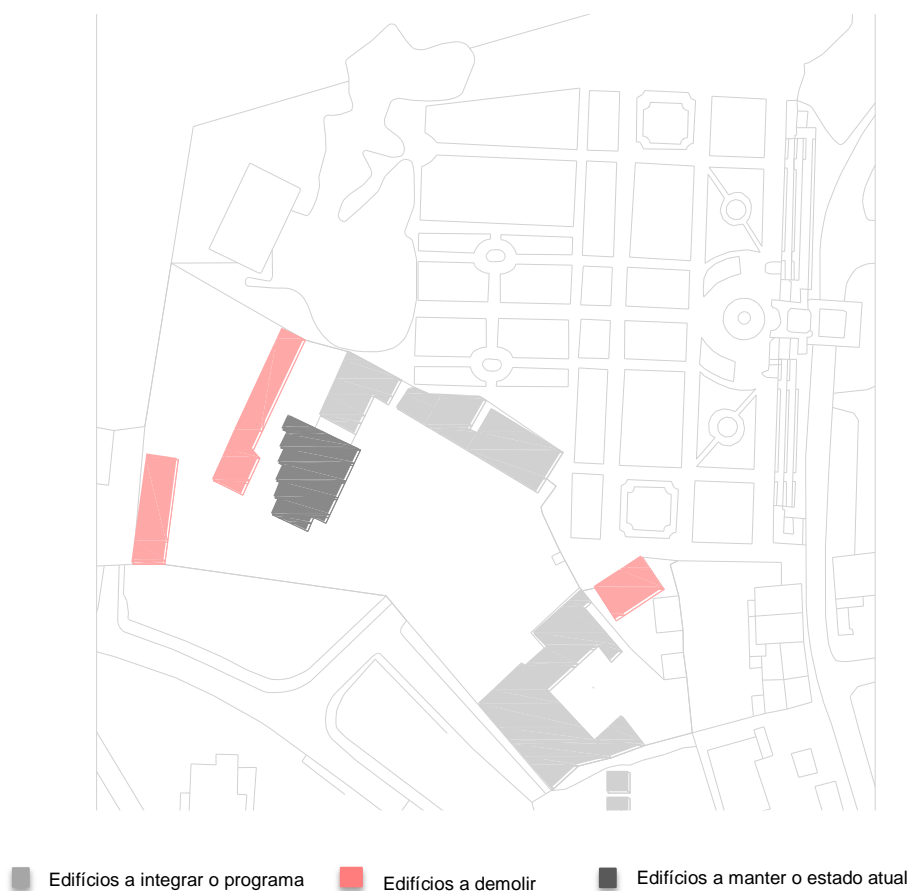
Figura 81 – Proposta de edifícios a demolir e a integrar o programa

A proposta de programa desenvolvida visa agregar atividades e funções que uma Quinta de Recreio pode proporcionar, ou seja, a relação edifício - natureza. Pretende-se, essencialmente, reavivar as memórias associadas ao lazer e harmonia com a natureza. Deste modo propõe-se a demolição de alguns dos edifícios que funcionavam como elementos de apoio ao Paço Real de Caxias, esta sugestão deve-se ao facto destes elementos não apresentarem características relevantes para a imagem simbólica do lugar e a sua eliminação permitirá incluir mais espaços exteriores e assim integrar o programa do Jardim da Quinta Real de Caxias, nomeadamente com a criação de hortas, pomares e jardins de cheiros (Figura 81).

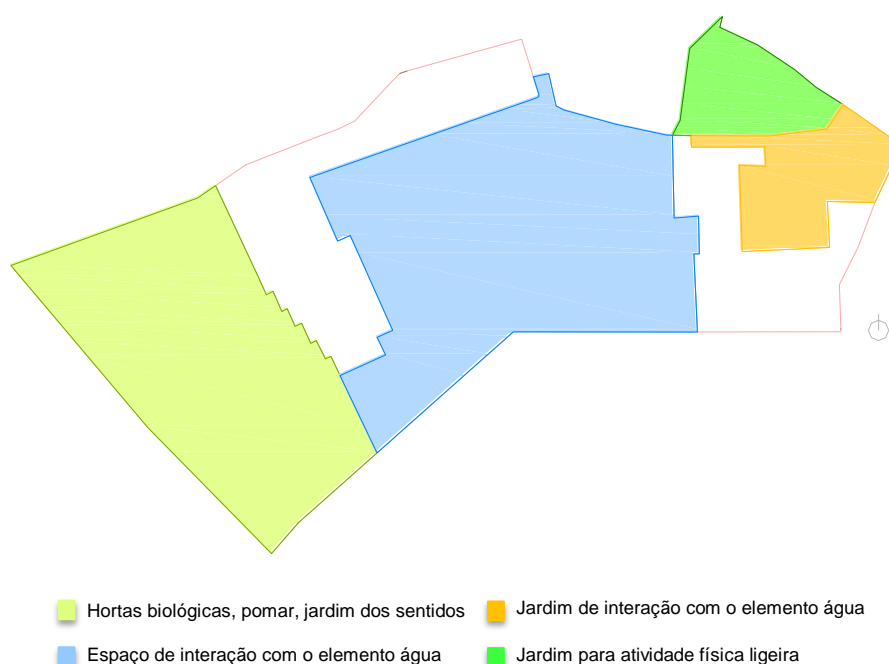
Figura 84 – Proposta de programa para os espaços exteriores

Relativamente aos espaços exteriores sugere-se criar um novo espaço ajardinado sobre o edifício a demolir e que está adjacente à Capela, propondo-se este novo espaço para dinamizar atividades no exterior, como seja, atividade física ligeira, meditação, zona de recolhimento e permanência. No espaço adjacente ao edifício das oficinas e com a demolição dos edifícios devolutos, propõe-se criar uma zona de hortas biológicas, jardins dos sentidos com cheiros, um pomar como extensão à oficina de horticultura e orientado para a biodiversidade local. Neste campo de dinâmicas torna-se evidente a necessidade de programar zonas de estacionamento, identificando-se a zona do Terreiro junto ao muro que encerra o espaço da Quinta Real de Caxias, como área a afetar para parqueamento. Ainda nesta área de intervenção, especialmente sobre o espaço exterior que não se encontra sob a responsabilidade da CMO, considera-se pertinente propor a sua requalificação, promovendo a reabilitação do sistema hidráulico, como sejam os tanques de água e levadas, na zona do Terreiro e nas traseiras do Paço Real de Caxias, de forma a criar espaços frescos, contemplativos, e de interação social (Figura 84).

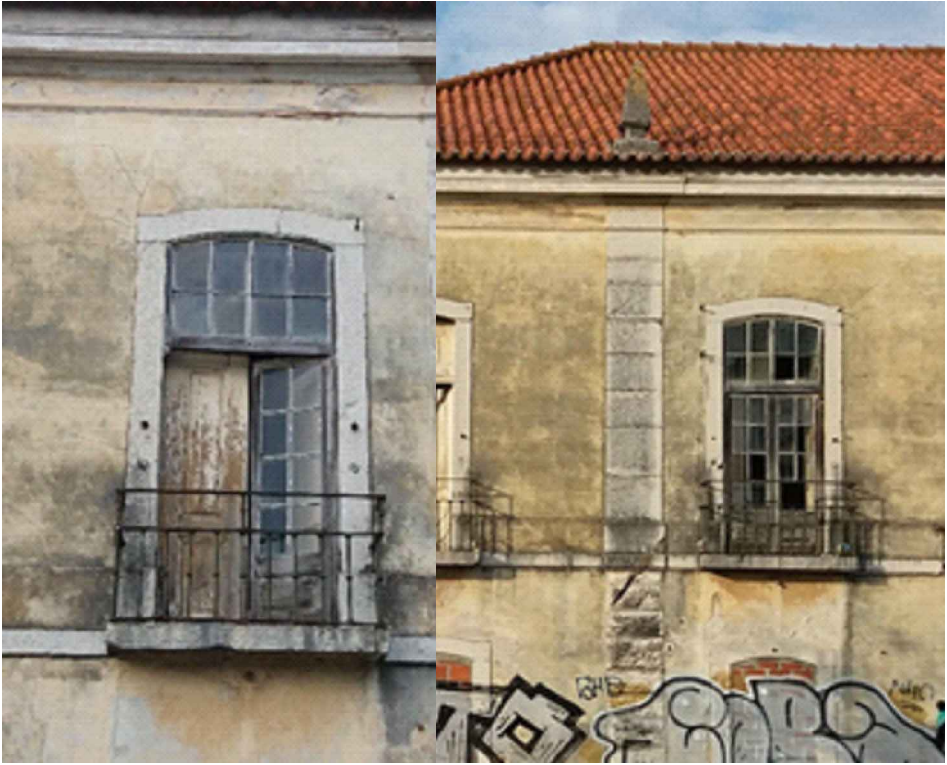
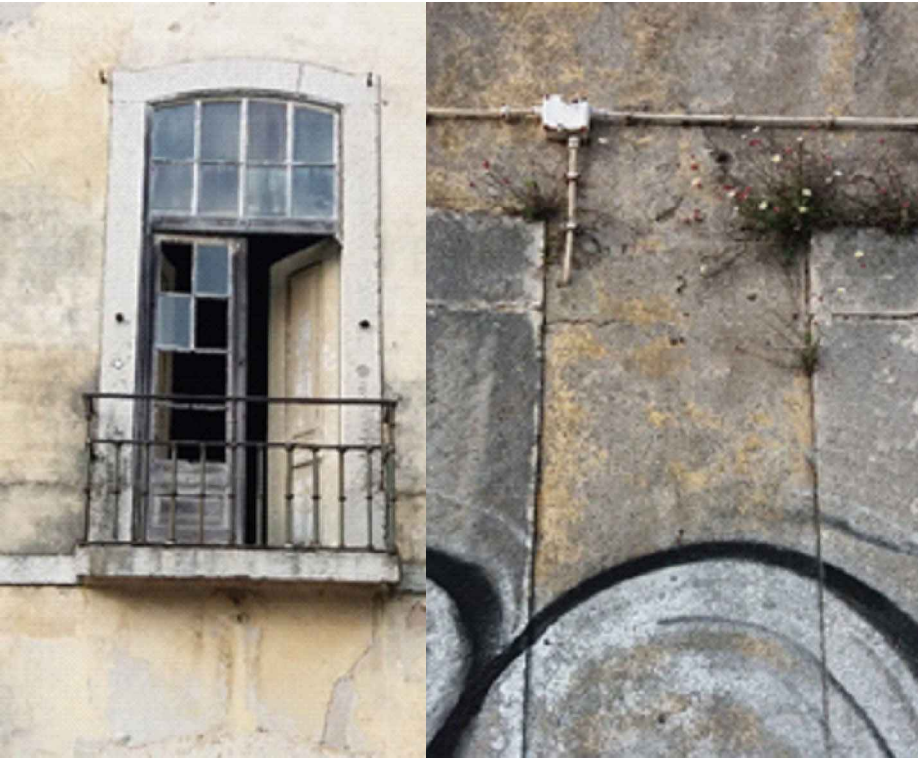
1 - Fendilhação

2 - Fendilhação oblíqua

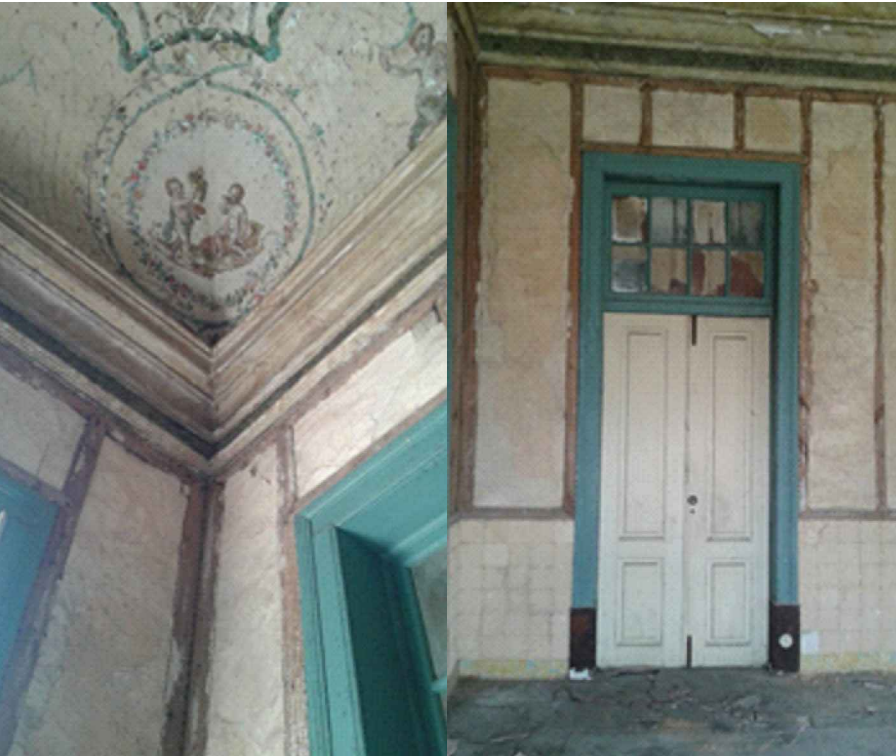
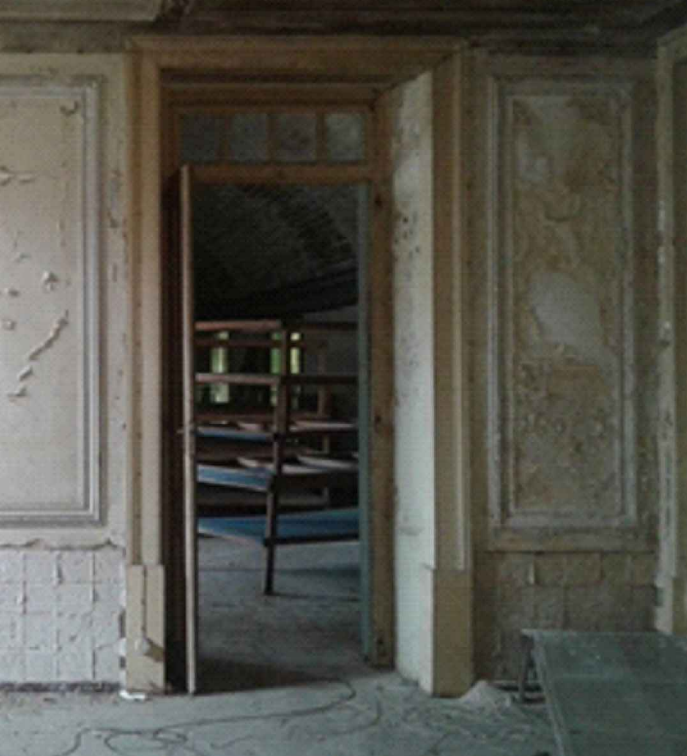
4 - Fissuração

5 - Desagregação por humidade

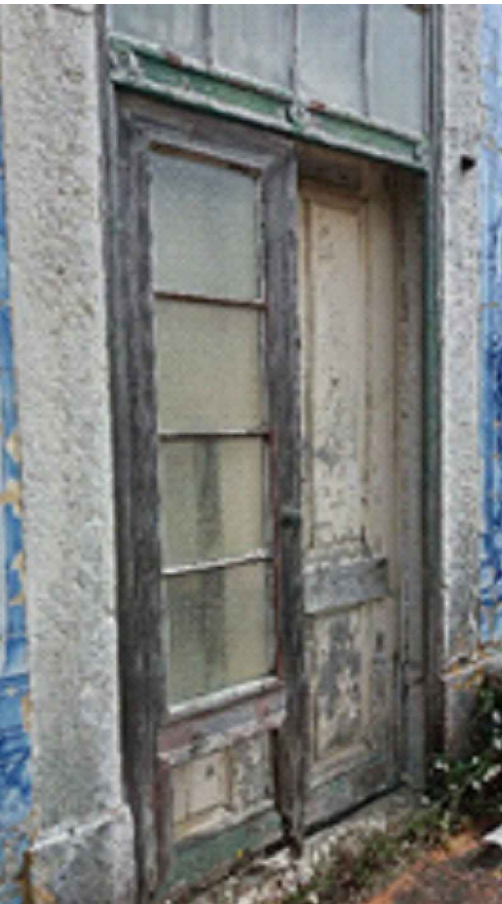
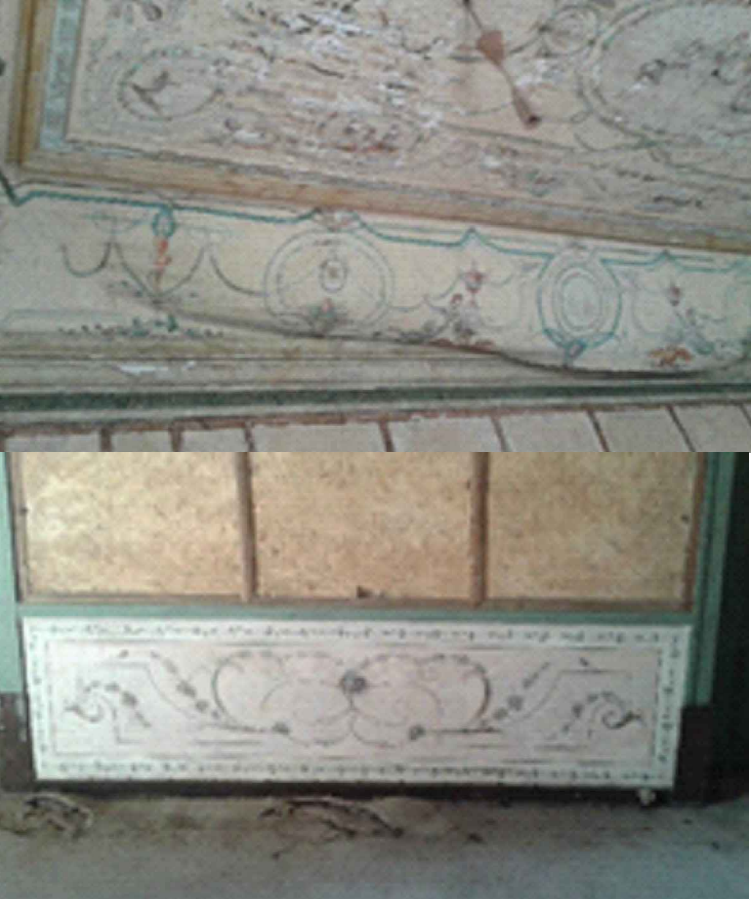
6 - Fungos

6 - Revestimentos
